## PERBAIKAN REMBESAN DENGAN DINDING HALANG PADA TUBUH BENDUNGAN

### ABSTRAKS

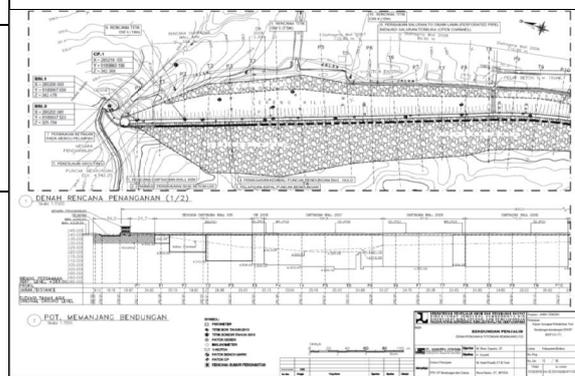
Gambar 2. Denah Rencana Diaphragma Wall (sumber : BBWS Pemali Juana, 2012)

Pelaksanaan dinding halang pada bendungan Penjalin dilaksanakan secara bertahap sesuai dengan gambar 2, sampai dengan tahun 2008 total panjang diafragma wall yang sudah dipasang pada Waduk Penjalin sepanjang 487.10 m, sedangkan panjang bendungan seluruhnya sekitar 842 m. Dari laporan pemantauan masih ditemukan rembesan yang tergambar pada gambar 3, dengan kondisi tersebut(studi ACE ltd,1998
