## OPTIMALISASI PROTEKSI RELAI ARUS LEBIH PENYULANG KEMUNING PADA GARDU VBRA DI PT PLN (PERSERO) UP3 BEKASI UID JAWA BARAT

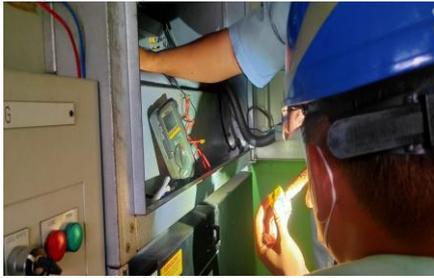
**Gambar 9.** Pengecekan Tegangan pada *Wiring Relay* ke *Tripping Coil*

Tahap pertama dilakukan pengecekan tegangan pada *wiring relay* ke *tripping coil*, dengan menggunakan multimeter digital. Pengecekan tegangan pada *wiring relay* ke *tripping coil* berguna untuk mengetahui terdapat tegangan atau tidak pada *wiring* tersebut. Hasil yang didapat setelah dilakukan pengecekan tegangan pada *wiring relay* ke *tripping coil* adalah posisi *off* atau tidak ada tegangan. Selanjutnya dilakukan pengecekan pada *wiring relay*

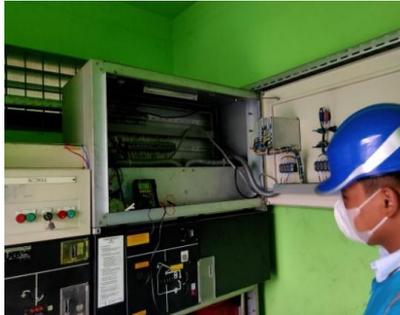
**Gambar 10.** Pengecekan *Wiring Relay* ke *Tripping Coil*

ke *tripping coil*. Hasil yang didapat yaitu terdapat kesalahan *wiring relay* ke *tripping coil*, sehingga saat dilakukan pengecekan pada multimeter digital tidak terdapat tegangan, oleh sebab itu *wiring relay* ke *tripping coil* perlu diperbaiki. Tahap kedua dilakukan pengecekan pada *wiring relay* ke *current transformer*. Setelah dilakukan pengecekan, terjadi kesalahan pada *wiring relay* ke *current transformer* sehingga perlu diperbaiki. Tahap ketiga dilakukan pengecekan pada *wiring* ke *PMT*. Setelah dilakukan pengecekan, tidak terjadi kesalahan pada *wiring* ke *PMT*.

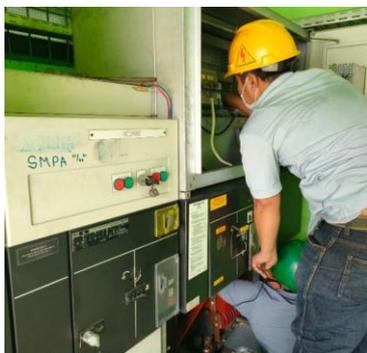
**Gambar 11.** Pengecekan *Wiring Relay* ke *Current Transformer*

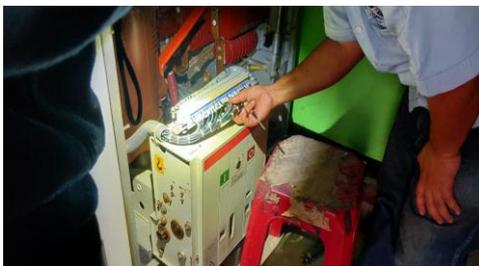
**Gambar 12.** Pengecekan *Wiring* ke *PMT*

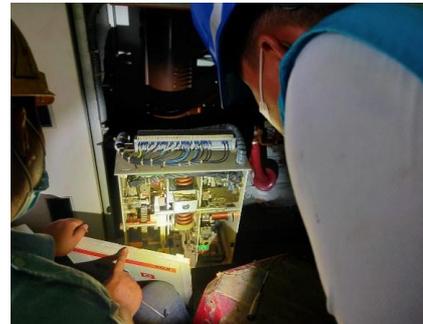
**Gambar 13.** Pengecekan *PMT* pada Gardu *VBRA*

Tahap selanjutnya dilakukan pengecekan *PMT* pada gardu *VBRA*, hal tersebut dikhawatirkan terjadi masalah pada *PMT*. Dikarenakan *PMT* tidak melakukan *trip* saat terjadi gangguan. Maka *PMT* dibuka, setelah dibuka dan dilakukan pengecekan, tidak terjadi masalah atau kerusakan pada *PMT*. Sehingga *PMT* dalam keadaan aman atau tidak rusak.

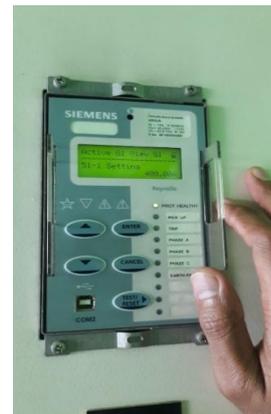
**Gambar 14.** Pengecekan Relai Siemens pada Gardu *VBRA*

Tahap selanjutnya dilakukan pengecekan pada relai Siemens yang terpasang pada gardu *VBRA*. Setelah dilakukan pengecekan, terjadi kerusakan pada relai Siemens. Kerusakan tersebut karena kesalahan pada *wiring relay* ke *tripping coil* dan *wiring relay* ke *current transformer*, sehingga relai tidak dapat bekerja saat terjadi gangguan. Faktor lain yaitu pemakaian dari relai Siemens yang sudah lama, maka relai akan diganti dengan yang baru.

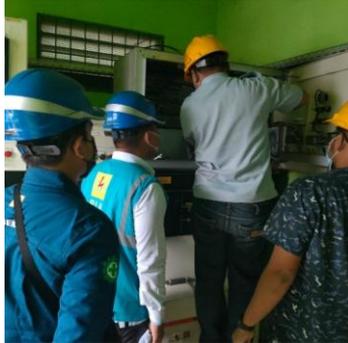
**Gambar 15.** Perbaikan *Wiring Relay* ke *Tripping Coil*

Berdasarkan gambar 15 merupakan perbaikan *wiring relay* ke *tripping coil*. Perbaikan tersebut dilakukan karena pada saat dilakukan pengecekan tegangan *wiring relay* ke *tripping coil* tidak terdapat adanya tegangan atau dalam keadaan *off*. Terjadi kesalahan penempatan *wiring relay* ke *tripping coil* pada terminal kabel. Perbaikan dilakukan dengan merubah posisi *wiring relay* ke *tripping coil* pada terminal kabel yang sebenarnya.

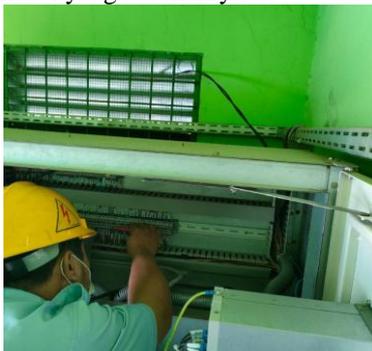
**Gambar 16.** Perbaikan *Wiring Relay* ke *Current Transformer*

Perbaikan *wiring relay* ke *current transformer* dilakukan karena terjadi kesalahan penempatan *wiring relay* ke *current transformer*. Hal tersebut merupakan salah satu faktor relai tidak bekerja dengan baik. Perbaikan dilakukan dengan memindahkan kabel nomor 21 ke terminal kabel nomor 19. Selanjutnya dengan memindahkan kabel nomor 18 ke terminal kabel nomor 16 dan yang terakhir memindahkan kabel nomor 15 ke terminal kabel nomor 13. Pergeseran kabel pada terminal kabel terlihat pada gambar 18. Terminal kabel bagian atas adalah arah relai dan terminal kabel bagian bawah adalah arah *current transformer*.

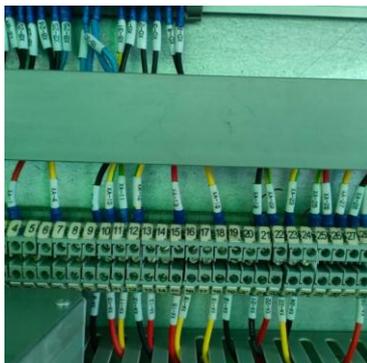
**Gambar 17.** *Wiring Relay* ke *Current Transformer* Salah Penempatan

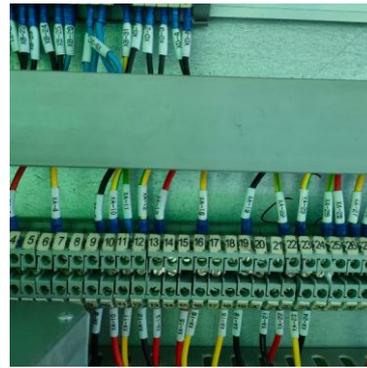
**Gambar 18.** *Wiring Relay* ke *Current Transformer* Benar Penempatan

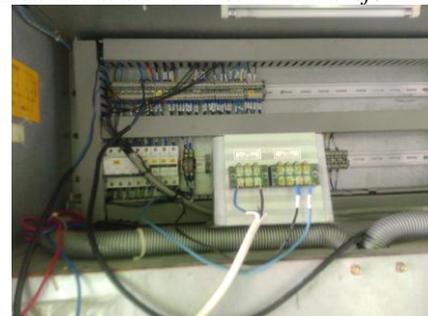
**Gambar 19.** Pemasangan *Temporary Power Supply*

Pemasangan *Temporary power supply* dilakukan setelah proses perbaikan *wiring relay* telah selesai diperbaiki, hal tersebut berguna untuk *back up* tegangan. Pemasangan *temporary power supply* tersebut sebagai cadangan saat listrik padam atau pengganti *supply* utama, diharapkan dengan

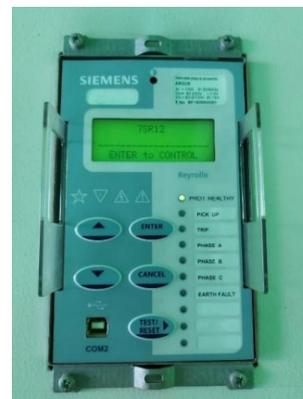
**Gambar 20.** Relai Siemens Baru

pemasangan *temporary power supply* relai tidak ikut padam. Setelah dilakukan pemasangan *temporary power supply*, relai yang lama diganti dengan relai yang baru yaitu dengan tetap menggunakan merek Siemens.
