ANALISIS GANGUAN PERANGKAT HUBUNG BAGI TEGANGAN RENDAH PADA GARDU DISTRIBUSI DI PLN UP3 BEKASI

H. Azizi, "Analisis Gangguan Perangkat Hubung Bagi Tegangan Rendah pada Gardu Distribusi Di PLN UP3 Bekasi," JE-UNISLA, vol. 8, no. 1, pp. 7-13, 2023.

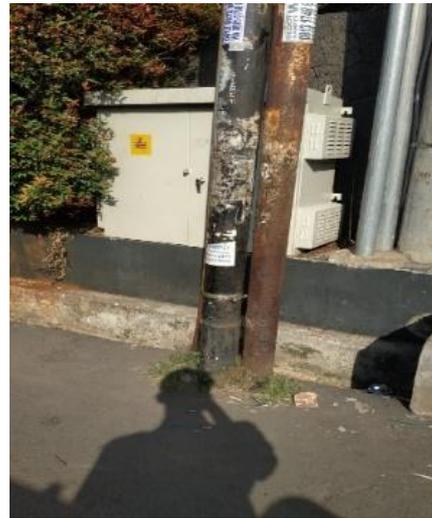
Gambar 1. Gardu Portal

(Arifin, 2021). Adapun jenis gardu yang dipelihara adalah gardu portal dan gardu tembok Seperti yang terlihat pada Gambar 1 & 2

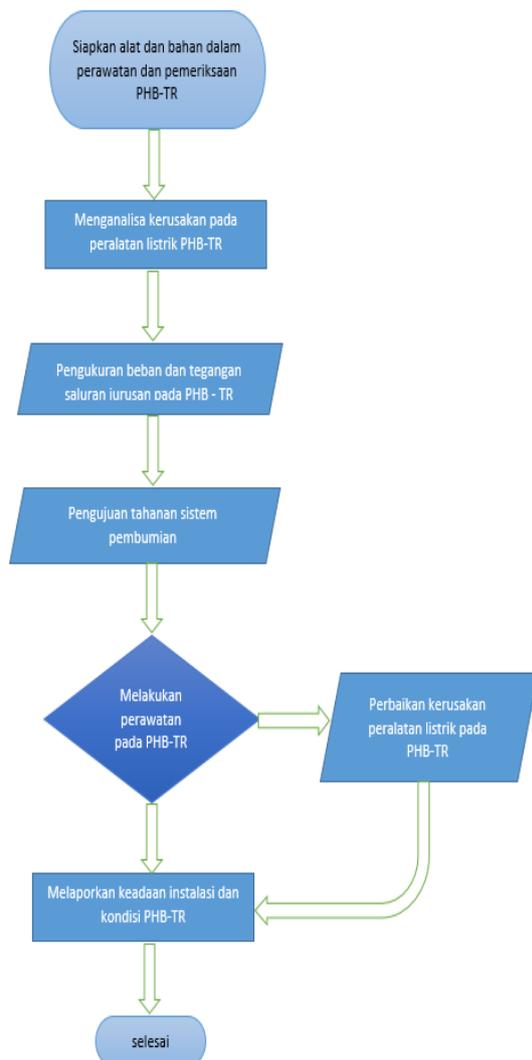
Gambar 3. Diagram Blok

Pada gambar diatas menunjukkan rancangan kegiatan pada PHB-TR yang dilaksanakan. Terdapat. Dalam hal ini terdapat peluang kerusakan

pada peralatan listrik PHB-TR yang akan mengganggu pendistribusian listrik kepada konsumen.

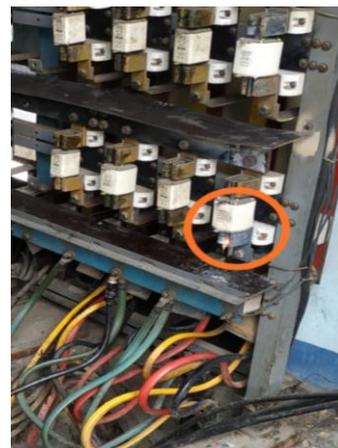
Gambar 4. Fuse Base Rusak

Fuse base adalah kedudukan dasar NH fuse dimana komponen ini berbentuk jepitan dengan dua permukaan bidang kontak. Fuse base ini berfungsi untuk menjepit fuse dan sebagai titik kontak penghubung antara busbar dan saluran pembagi serta merupakan alat kontak yang terbuat dari tembaga. Penyebab kerusakan dari fuse base ini adalah loss kontak dari fuse base tersebut. Apabila daya jepit dari fuse base itu berkurang maka NH Fuse yang terpasang menjadi kendur dan hal itu dapat mengakibatkan panas karena adanya percikan bunga api yang lama kelamaan dapat menimbulkan putusnya fuse.

Fuse base yang mengalami kerusakan sebaiknya ditindak lanjut segera agar kualitas penyuluran listrik meningkat. Ketika telah melakukan inspeksi dan telah mengetahui gangguan yang terjadi maka harus melakukan penggantian terhadap fuse base yang rusak dengan target penggantian selama 1 bulan.

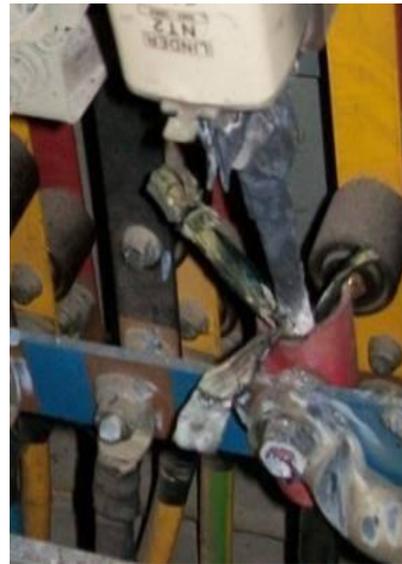
Gambar 5. Kerusakan Sepatu Kabel

Apabila arus yang mengalir melalui kabel dengan sambungan yang tidak kencang atau tidak seui dengan standar perancangan maka sambungan ini akan menimbulkan panas yang berlebih dikarenakan ada celah pada sambungan ini. Jika hal ini dibiarkan secara terus menerus akan mengakibatkan kerusakan atau terbakarnya kabel opstig yang nantinya akan berdampak pada kualitas penyaluran listrik ke pelanggan. Sehingga dengan kondisi ini perlu diperhatikan ketika dilakukan pemasangan sepatu kabel harus dipasang serapat mungkin untuk mengindari adanya celah pada sepatu kabel. Apabila kondisi sepatu kabel sudah rusak akibat panas yang timbul maka perlu dilakukan pergantian sepatu kabel.

Untuk mengurangi gangguan yang terjadi akibat kabel schoen yang kurang kencang pada saat pemasangannya maka para pekerja harus memiliki tingkat ketelitian yang baik tentang standar perancangan sehingga mengurangi celah yang dapat mengakibatkan panas yang berlebih.

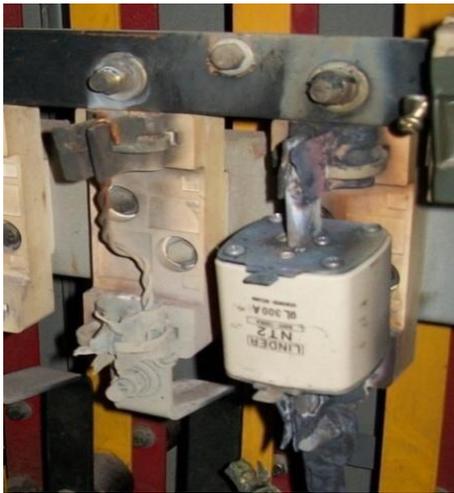
Gambar 6. Gangguan Pemasangan Banding

Bendingan atau *bypass* adalah gangguan yang terjadi akibat fuse base di beri kawat sehingga tidak menggunakan NH Fuse. Dari Hasil inspeksi bendingan yang terdapat pada gardu TR. Disini membuktikan bahwa gangguan ini tidak menggunakan pengaman lebur sebagai pemutus dan pengaman trafo distribusi dari arus lebih sisi 220 v/380 v. Maka arus yang mengalir tidak terbatas / tidak adanya pembatas arus jadi peralatan akan rusak dan dapat menimbulkan gangguan akibat kuat hantar arus yang di luar nominalnya. Selain itu apabila kawat yang digunakan berukuran besar maka dapat membahayakan. Hal ini terjadi karena pada saat pengerjaan para vendor kekurangan bahan (NH Fuse) sehingga mengambil langkah untuk memberi kawat agar arus tetap mengalir.

Untuk mengatasi bendingan ini sebaiknya sebelum melakukan penggantian NH Fuse para vendor mengecek terlebih dahulu ketersediaan dari NH Fuse di kantor. Selain itu para tim inspeksi yang bertugas menghitung dengan baik berapa jumlah NH Fuse yang mengalami kerusakan serta kapasitas dari NH Fuse yang rusak sehingga gangguan seperti ini tidak lagi terjadi. Untuk pemasangan bendingan yang telah ditemukan segera melakukan penggantian dengan menggunakan NH Fuse yang sesuai dengan kapasitas PHB TR.
