## PERBAIKAN REMBESAN DENGAN DINDING HALANG PADA TUBUH BENDUNGAN

### ABSTRAKS

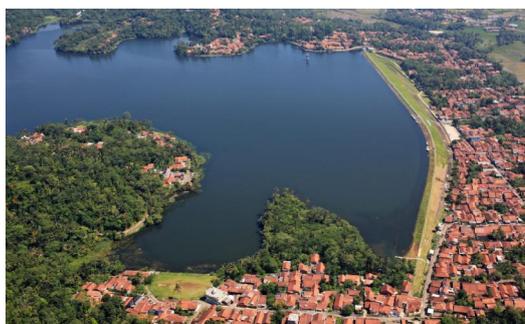
- a. Jika di daerah hilir terdapat kota dengan penduduk lebih dari 200 kk, dapat langsung dikategorikan sangat tinggi.
- b. Dapat juga ditetapkan dari jarak, jika jumlah penerima resiko (penRis) dengan jarak dari bendungan 0-5 km > dari 1000 (orang)(komulatif) maka masuk dalam kategori 4 (bahaya sangat tinggi). Dari kondisi dokumentasi pada Gambar 1. Kondisi tersebut tergambarkan dengan jelas.

Gambar 1. Kondisi Tampilan Bendungan Penjalin Dan Pertumbuhan Pemukiman di Daerah Hilir (Sumber : BBWS Pemali Juana, 2018)

Kondisi tersebut menuntut pengelola bendungan untuk melakukan perbaikan atauantisipasi terhadap kondisi bendungan Penjalin. Dari hasil pemantauan, kususnya rembesan yang terjadi pada tubuh bendungan Penjalin telah mengindikasikan gambaran garis *freatik* yang mengarah pada muka hilir bendungan. Menindak lanjuti kondisi tersebut, langkah antisipasi dan perbaikan bendungan yang sudah terbangun seperti bendungan penjalin ini dilakukan dengan membuat lapisan kedap air di *upstream* tubuh bendungan dan pemasangan instrumentasi pengawatan tekanan air pori di hulu dan hilir tubuh bendungan.

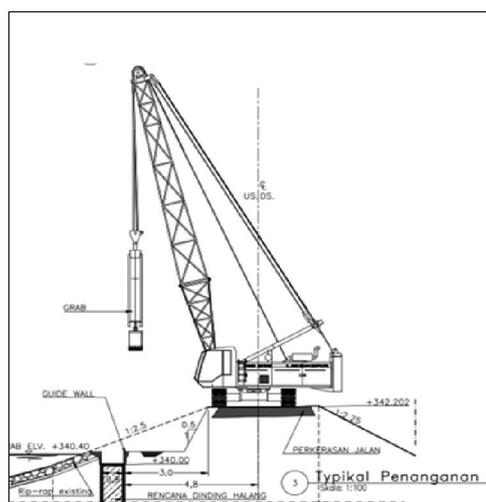
Gambar 6 *Hydraulic Kelly Grab* yang digunakan pada penggalian Dinding halang di Bendungan Penjalin (Sumber : RMK (rencana mutu kontrak) Pelaksaan Rehabilitasi Bendungan Penjalin, 2019)

Pelaksanaan pembuatan dinding halang di bendungan Penjalin menggunakan *Hydraulic kelly Grab* untuk menggali paritan yang kemudian diisi dengan bentonite sebagai

lapisan kedap air untuk pencegahan rembesan atau menurunkan lengkung garis *freatik* bendungan. Cara kerja *Hydrolic kelly Grab* dengan menjatuhkan grab dengan ketinggian tertentu, kondisi tersebut tentu mengakibatkan getaran yang cukup besar. Karena posisi pelaksanaan pekerjaan yang direncanakan semakin mendekati dengan menara intake, geratan yang dihasilkan dari *grabe* tersebut dikawatirkan akan mempengaruhi kondisi menara intake bendungan.

Pada SS Penjalin tahun 2012 metode penggalian dilakukan dengan *Hydrolic Kelly Grab* sesuai dengan metode yang digunakan pada pembuatan *cutoff wall* sebelumnya. Namun karena lokasi pekerjaan sekarang berdekatan dengan menara intake bendungan, sehingga getaran yang ditimbulkan dikawatirkan akan berdampak terhadap menara intake bendungan. Setelah diadakan diskusi pra-pelaksanaan fisik dengan berbagai pihak terkait, didapatkan beberapa alternatif metode pelaksanaan *cutoff wall* pada bendungan Penjalin salahsatunya dengan metode *drilling*.

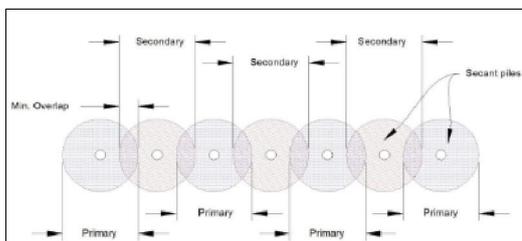
Gambar .7 Skema tahapan pelaksanaan dinding halang dengan bore (Sumber : U.S Department of the Interior Bureau of Reclamation, 2014)

Pada prinsipnya metode *drilling* sama dengan *Hydrolic Kelly Grab* yaitu membuat paritan, namun mengganti *grab* dengan mesin bor. Hal ini diharapkan getaran yang terjadi tidak sebesar yang dihasilkan apabila menggunakan *Hydrolic Kelly Grab*. Gambar 7 berikut adalah skema *drilling* yang perlu diperhatikan dalam pelaksanaan agar tebal dinding halang yang direncanakan didapatkan dan menghindari keruntuhan galian, serta overlapping antara galian satu dengan yang lainnya.

- d. Proses pelaksanaan bor dan memasukkan material disesuaikan dengan gambar 7, didahului dengan lubang dengan kode primer terlebih dahulu sekaligus memasukkan material kedalam setiap selesai melakukan *drilling* pada satu lubang. Setelah satu lubang selesai baru dilanjutkan ke lubang berikutnya sampai seluruh lubang berkode primer selesai dikerjakan. Pelaksanaan *drilling* pada lubang sekunder harus memperhatikan kondisi matrial isian (*bentonite-semen*) apakah sudah mengeras sesuai rencana atau perlu menunggu terlebih dahulu. Pelaksanaan bor pada lubang sekunder dilakukan bersebelahan dengan pengeboran lubang primer yang paling awal, dengan harapan matrial pengisi sudah stabil. *Overlapping* antara lubang perlu diperhatikan, dengan mengikuti *guidewall* arah dan *overlapping* seharusnya sudah dapat dicapai sesuai desain.

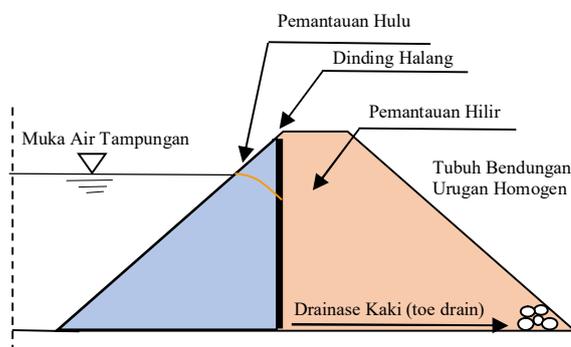
Gambar 8. Bendungan Tipe Homogen dengan Dinding Halang

Untuk memantau kondisi tekanan air pori sekaligus untuk melakukan evaluasi pelaksanaan dinding halang, pada hulu dan hilir dinding halang dipasang instrumentasi pemantauan tekanan air pori. Kemampuan dinding halang untuk menjadi lapisan kedap, menurunkan tekanan air pori di hilir tubuh bendungan dapat terpantau. Dengan menurunnya tekanan tersebut diharapkan rembesan dapat masuk ke *toedrain* dan dapat teramati oleh *v nocth*. Gambar 8. Menjelaskan letak dan arah aliran rembesan menuju ke *toedrain* sehingga rembesan dapat dikendalikan paska konstruksi dinding halang. Kemungkinan terjadinya kebocoran pada dinding halang menjadi kemungkinan terburuk dari kesalahan pelaksanaan pekerjaan dan kondisi tersebut dapat dimonitoring oleh instrumentasi tekanan air pori pada hilir tubuh bendungan.
